Rapport murhus i Tønsberg.

Installasjon sommer 2011.

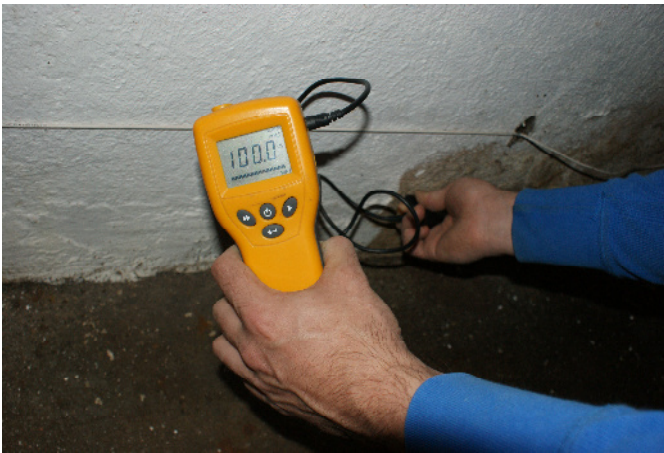
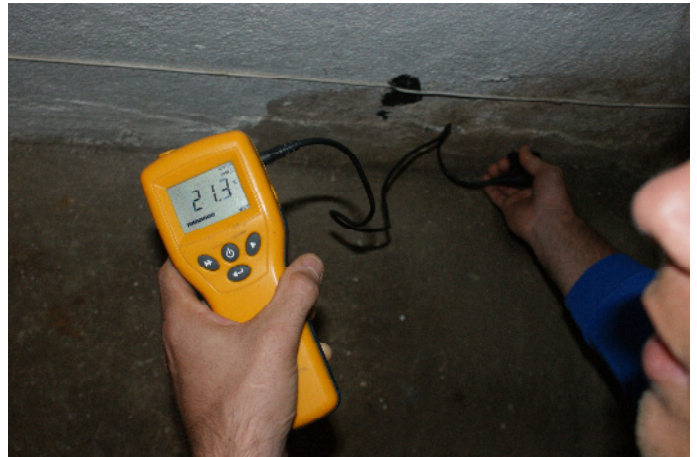
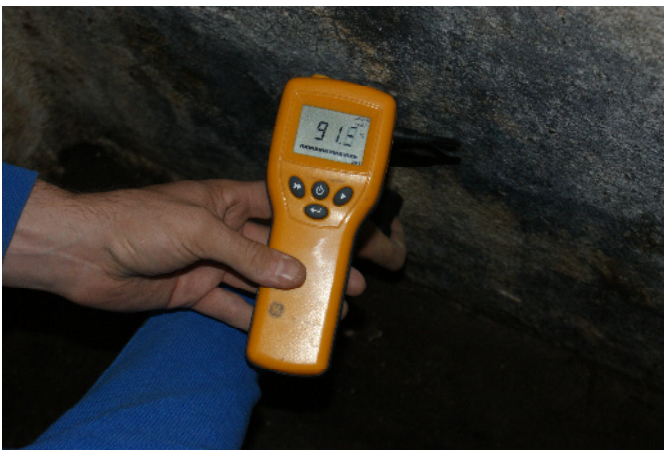
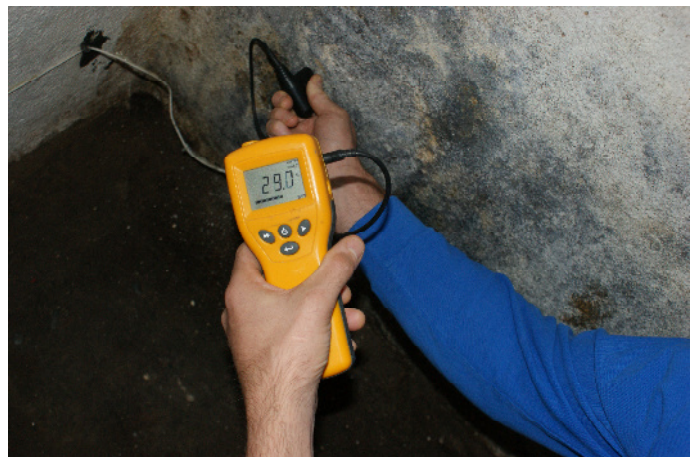
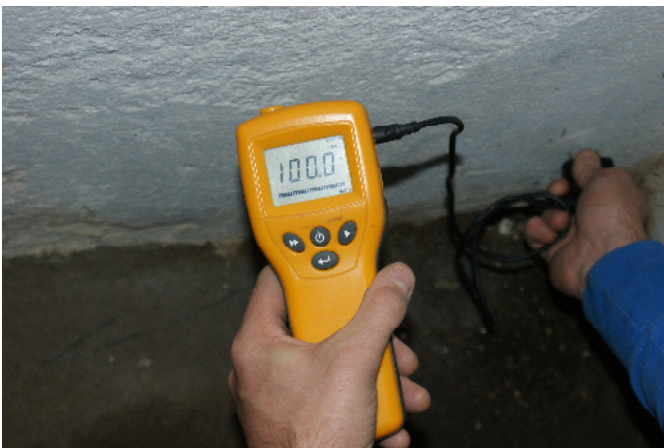
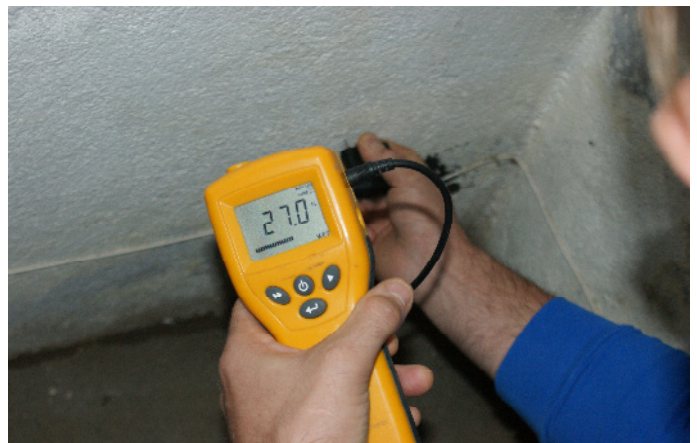
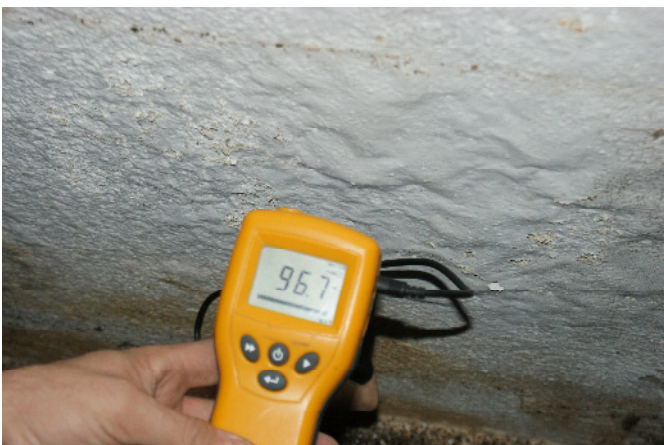
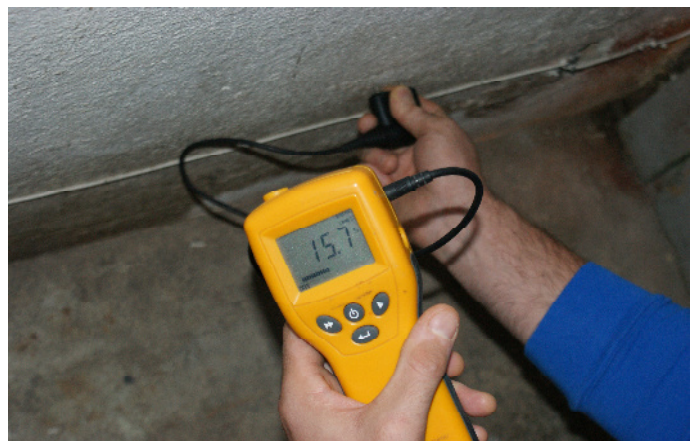
Kjeller: Fuktproblem. saltutslag, kjellerlukt

1 etasje: Fuktutslag ekstremt gulvkaldt, umulig å holde normal temperatur vinterstid.

**Fuktmålinger foretatt ved
montering 24 juni 2011 og ved etterkontroll 20 juli 2011**

Arbeidsbeskrivelse: Montere EPS-system i alle yttervegger samt bærende innervegger.
