Rapport murhus i Tønsberg.

Installasjon sommer 2011.

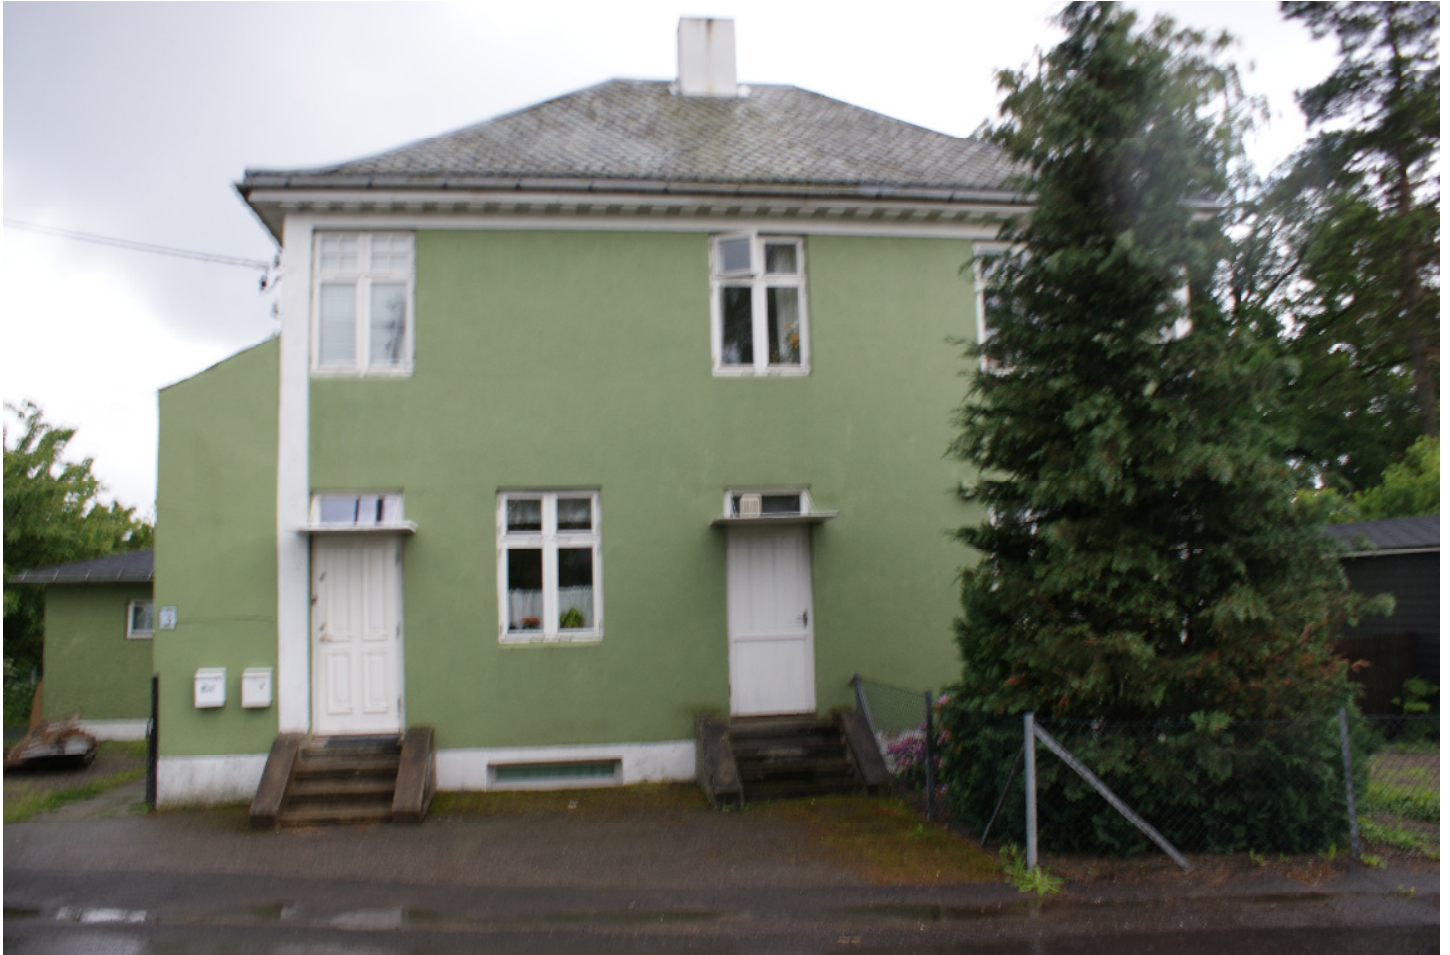
Oppført på 50-tallet. Areal ca 70 Kvm, Type mur: Støpt mur

Kjeller: Fuktproblem. saltutslag, kjellerlukt

1 etasje: Fuktutslag ekstremt gulvkaldt, umulig å holde normal temperatur vinterstid.

Arbeidsbeskrivelse: Montere EPS-system i alle yttervegger samt bærende innervegger.
